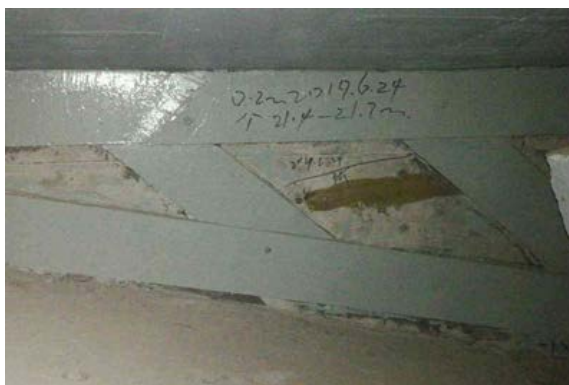
图 1-1 外侧腹板箱内面纵向裂缝

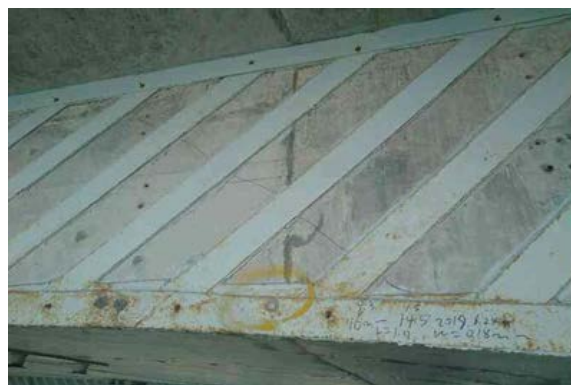
图 1-2 外侧腹板箱外面斜向裂缝

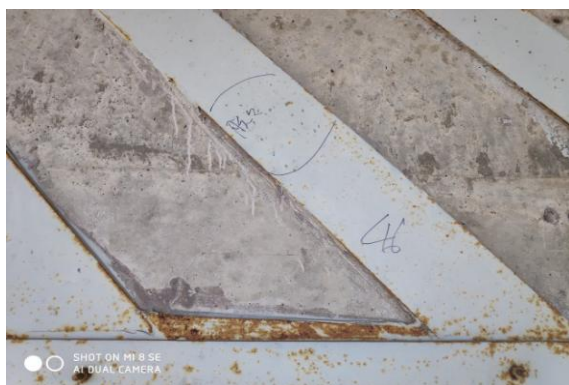
图 1-3 46#钢板脱空 15cm

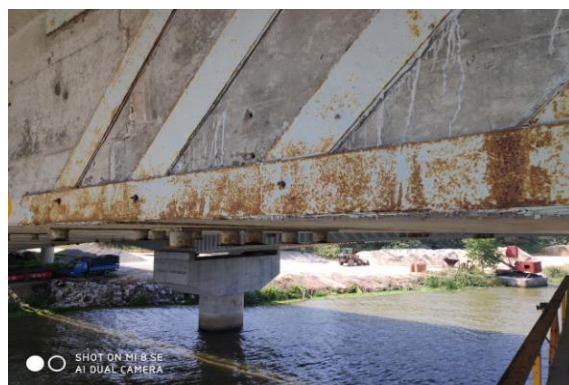
图 1-4 48#~50#钢板锈蚀

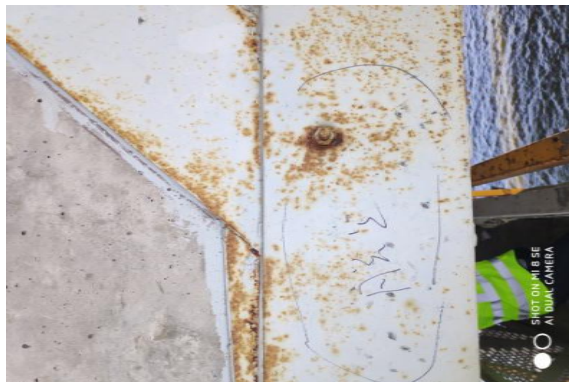
图 1-5 76#钢板锈蚀、脱空 21cm

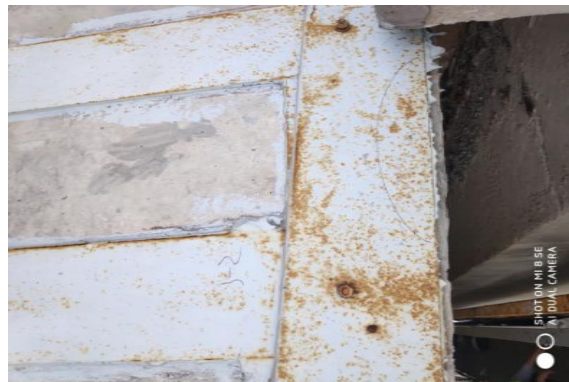
图 1-6 106#钢板锈蚀、脱空 15cm

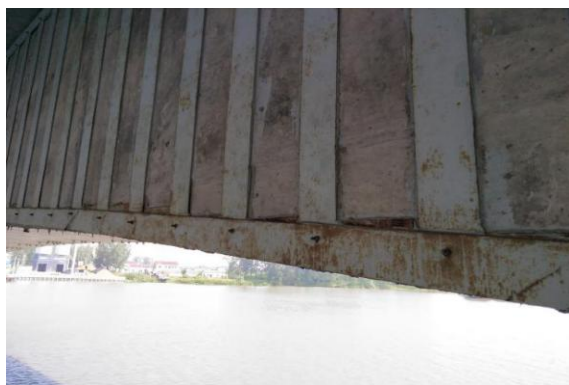
图 1-7 加固下压条整体锈蚀

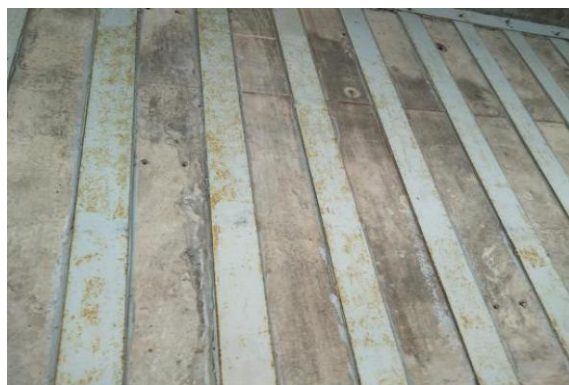
图 1-8 8#~14#钢板锈蚀

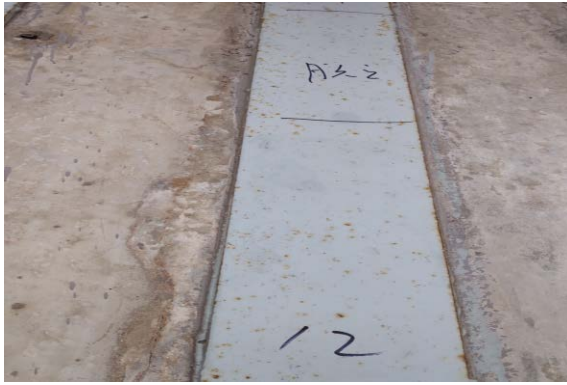
图 1-9 12#钢板脱空 68cm

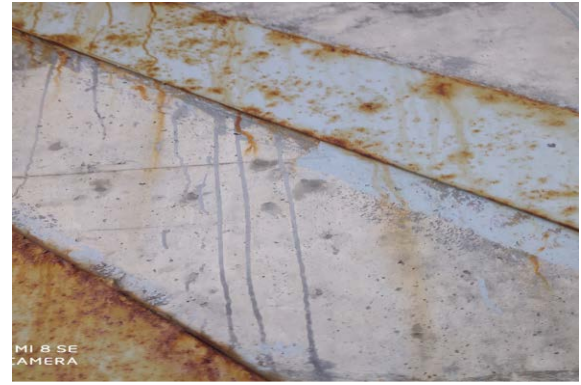
图 1-10 71#~73#钢板锈蚀、涂层剥落

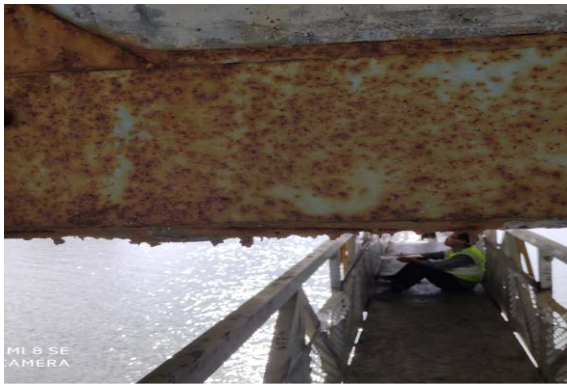
图 1-11 72#~84#钢板锈蚀、涂层剥落

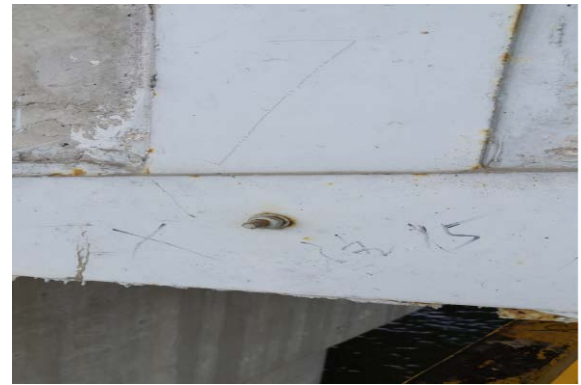
图 1-12 7#钢板下压条脱空 15cm

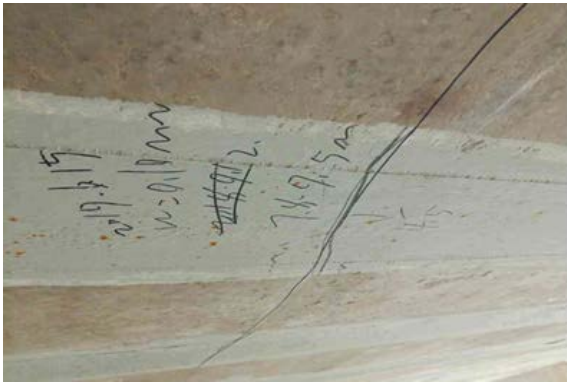
图 1-13 底板箱外面纵向裂缝

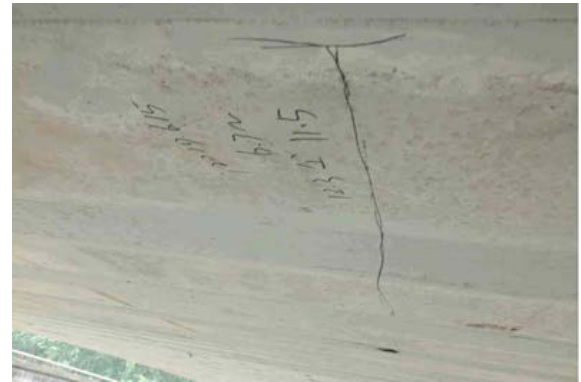
图 1-14 底板箱外面纵向裂缝

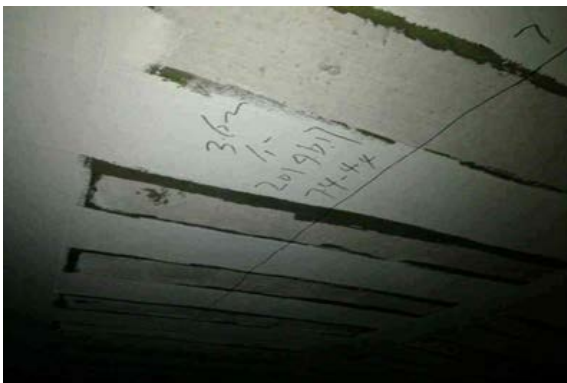
图 1-15 顶板箱内面纵向裂缝

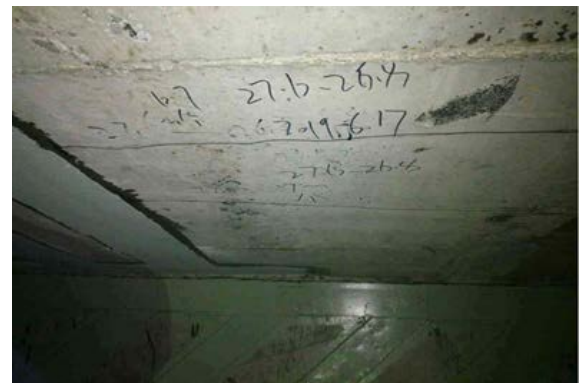
图 1-16 顶板箱内面纵向裂缝

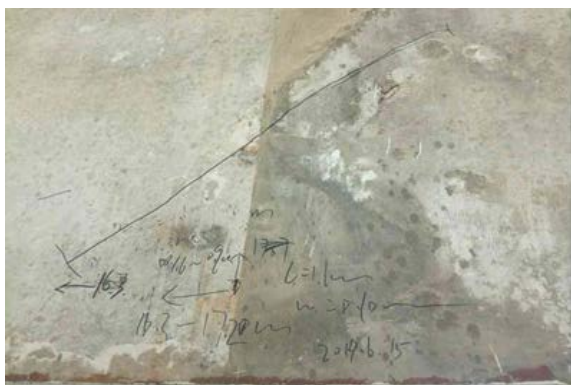
图 1-17 内侧腹板箱外面斜向裂缝

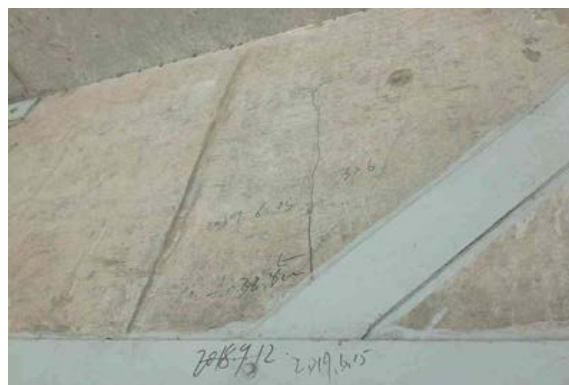
图 1-18 内侧腹板箱外面竖向裂缝

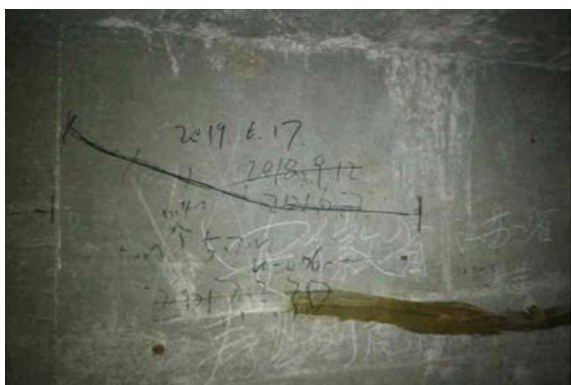
图 1-19 21#墩端横隔梁水平裂缝

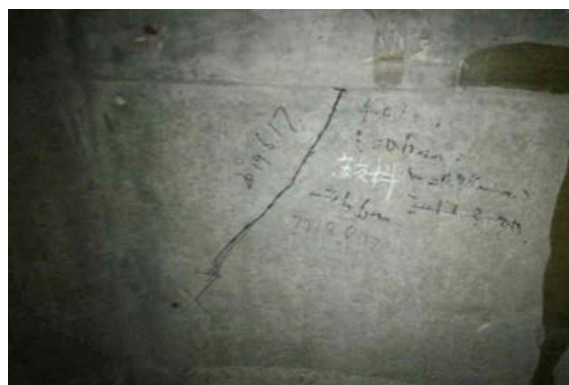
图 1-20 21#墩端横隔梁竖向裂缝

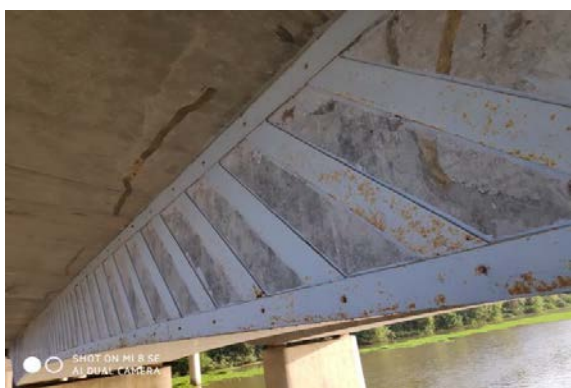
图 1-21 钢板下压条锈蚀、涂层剥落

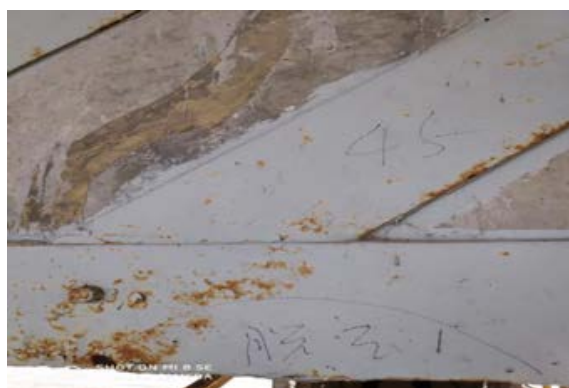
图 1-22 42#钢板下压条脱空 20cm

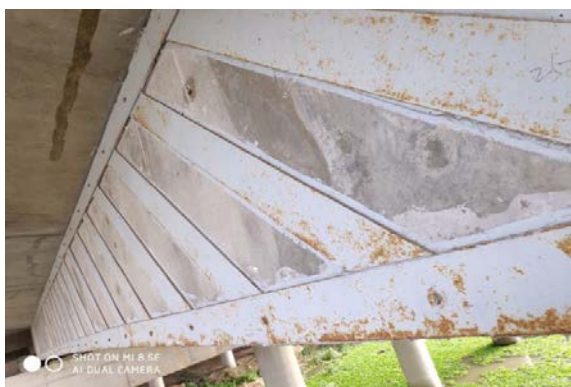
图 1-23 钢板下压条锈蚀、涂层剥落

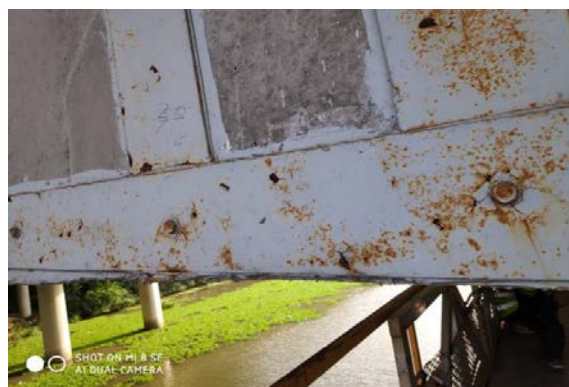
图 1-24 钢板下压条锈蚀、涂层剥落
